## Reparasi Kapal Nelayan Kelompok Citra Desa Ulu Pulau

Jamal<sup>1</sup>, Hardiyanto<sup>2</sup>, Fazrian<sup>1</sup>

<sup>1</sup>Jurusan Teknik Perkapalan, Politeknik Negeri Bengkalis, [jamal@polbeng.ac.id](mailto:jamal@polbeng.ac.id)

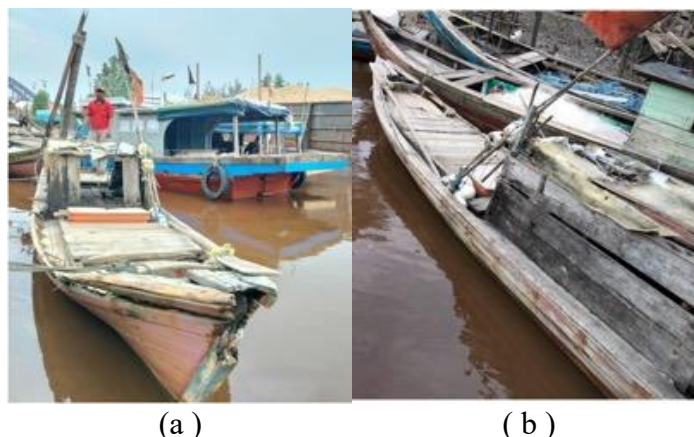
Gambar 2 merupakan gambaran salah satu kapal milik nelayan kelompok Citra desa Ulu Pulau yang sedang mengalami kerusakan parah. Kerusakan parah ini terjadi di linggi haluan kapal yang mengalami keropos seperti terlihat pada Gambar 2.a. selain itu kerusakan terjadi pada senta geladak pada ruang muat. Ke dua konstruksi ini sangat vital untuk kekuatan kapal. Sehingga jika tidak segera di perbaiki akan membahayakan bagi nelayan Desa Ulu Pulau. Sesuai wilayah operasi kapal yaitu di selat Melaka yang memiliki ombak bisa lebih besar dari 1 meter, hal ini sangat berbahaya bagi nelayan sedangkan nelayan juga tidak di lengkapi dengan alat keselamatan seperti baju pelampung.

Gambar 2 Kapal Kelompok Nelayan Citra Mengalami Kerusakan Berat  
(a) Tampak dari depan, (b) Tampak dari belakang

Kondisi Kapal Bapak Ibrahim (Kelompok Nelayan Citra Desa Ulu pulau) mengalami kerusakan yang sangat parah. Kerusakan yang terjadi yaitu pada linggi haluan, lunas, senta geladak, bangunan atas, dan sebagian gading-gading, seperti terlihat pada Gambar 2. Hal ini jika tidak segera diperbaiki akan menyebabkan bahaya terjadinya kecelakaan kapal atau kapal tenggelam. Kapal kayu yang mengalami kerusakan pada linggi haluan, lunas, senta geladak, dan rumah geladak harus segera diperbaiki karena keempat bagian tersebut merupakan struktur utama yang sangat menentukan kekuatan dan keselamatan kapal. Linggi haluan, yang berfungsi sebagai penyambung lunas dengan papan lambung serta pembentuk struktur bagian depan kapal, apabila rusak akan mengakibatkan lemahnya sambungan haluan sehingga papan lambung berpotensi terlepas dan kapal lebih rentan terhadap tekanan gelombang. Begitu pula dengan lunas yang merupakan tulang punggung kapal dari haluan hingga buritan; kerusakan pada lunas bisa berdampak luas, seperti menurunnya stabilitas kapal, meningkatnya risiko kebocoran, hingga melemahkan seluruh rangka. Tanpa perbaikan, kapal tidak hanya kehilangan daya tahan strukturalnya, tetapi juga menghadapi ancaman serius bagi keselamatan pelayaran.

Dengan demikian, perbaikan pada linggi haluan, lunas, senta geladak, dan rumah geladak wajib dilakukan tanpa penundaan agar kapal tetap laik laut dan aman digunakan. Mengabaikan perbaikan pada bagian-bagian tersebut hanya akan memperparah kerusakan, mempercepat proses pelapukan kayu akibat air laut, serta meningkatkan risiko kegagalan struktural yang dapat menimbulkan kecelakaan di tengah operasi pelayaran. Perbaikan yang dilakukan dengan teknik tepat serta menggunakan material kayu keras tahan air laut akan mengembalikan kekuatan konstruksi kapal, memperpanjang umur pemakaian, serta memastikan kapal mampu menghadapi beban, gelombang, dan kondisi operasional sesuai fungsinya. Dengan demikian, menjaga keutuhan bagian-bagian utama kapal melalui perbaikan rutin dan tepat waktu merupakan kewajiban yang tidak hanya bersifat teknis, tetapi juga berkaitan langsung dengan keselamatan awak, muatan, dan kelangsungan operasi pelayaran.

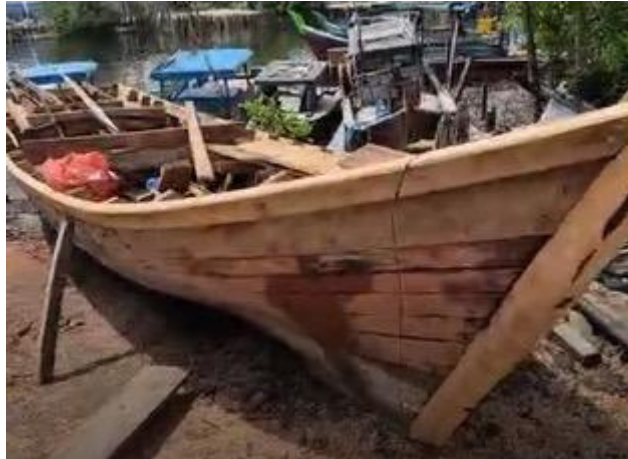
Gambar 4. Linggi haluan kapal telah di ganti dengan kayu rusak

Dari segi desain, linggi haluan turut menentukan bentuk hidrodinamis kapal karena garis dan sudutnya akan memengaruhi kecepatan, kelincahan, serta efisiensi gerakan kapal di air, seperti terlihat pada Gambar 4. Lebih jauh lagi, linggi haluan berfungsi sebagai titik tumpu bagi pemasangan papan haluan, penahan gaya dari beban muatan dan tarikan jangkar, serta sebagai elemen pengikat yang menyatukan konstruksi bagian depan kapal dengan keseluruhan badan kapal, sehingga keberadaannya mutlak diperlukan untuk menjaga kekuatan, keseimbangan, dan umur pakai kapal kayu.

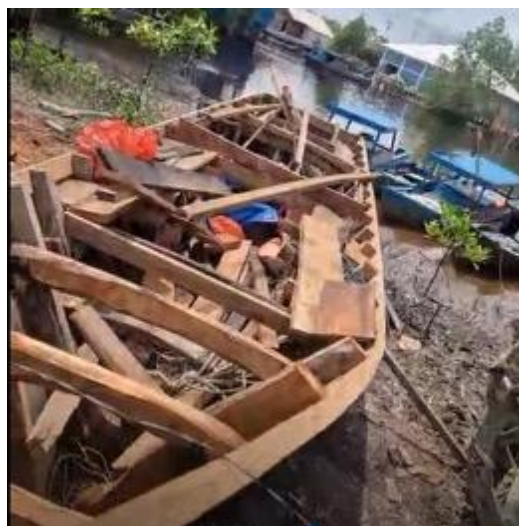
Senta geladak pada kapal kayu merupakan elemen konstruksi penting yang berfungsi sebagai penopang utama geladak, menjaga kekakuan, kekuatan, serta distribusi beban di atas kapal. Jika senta geladak mengalami kerusakan akibat faktor usia, pelapukan, serangan hama kayu (seperti rayap atau teritip), maupun benturan dan tekanan berlebih, maka perbaikan wajib dilakukan agar struktur kapal tetap aman dan layak berlayar.

Gambar 5. Perbaikan Senta geladak kapal nelayan Citra

Proses perbaikan senta geladak pada kapal nelayan citra ini dilakukan dengan beberapa tahapan. Pertama, bagian yang rusak harus diidentifikasi dan dibongkar, baik dengan melepas seluruh senta karena kerusakannya

sudah parah. Kedua, dilakukan pemilihan kayu pengganti yang sesuai standar, pada kapal nelayan ini menggunakan kayu meranti dengan bentuk balok ukuran 3 x 5 inchi. Setelah itu, senta baru dipasang dengan metode sambungan yang kuat dengan menggunakan baut stainless agar menyatu dengan struktur kapal yang lama. Gambar 5 merupakan kapal nelayan Citra yang telah di bongkar senta decknya dan akan di ganti dengan material baru.

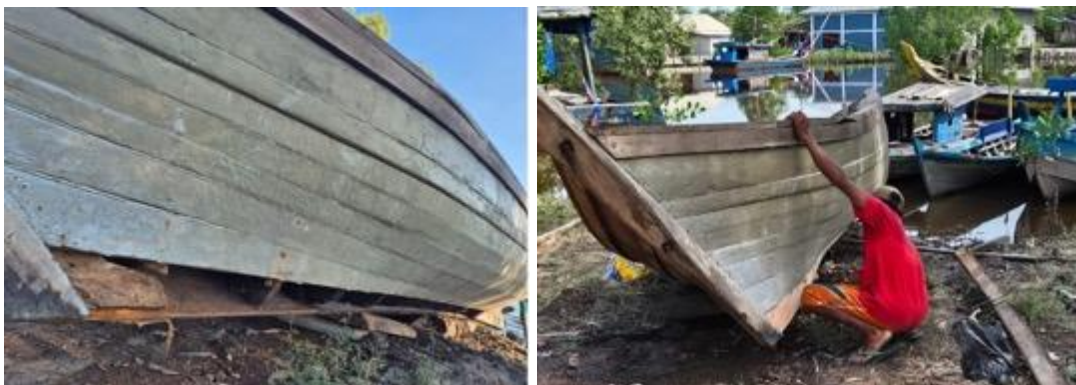
Gambar 6. Lunas kapal Nelayan Citra, (a) Kondisi kerusakan, (b) Penggantian lunas

Kapal nelayan Citra ini mengalami kerusakan lunas yang parah sehingga harus di lakukan penggantian lunas baru, Gambar 6 menunjukkan kerusakan lunas yang dialami oleh kapal nelayan Citra. Proses ini dilakukan dengan mengangkat kapal ke darat atau dok tradisional, kemudian lunas lama dilepas sepenuhnya dan diganti dengan lunas baru dari kayu keras berkualitas tinggi, pada kapal ini menggunakan kayu resak dengan ukuran 5x5 inchi. Pada tahap pemasangan, harus dipastikan sambungan antarbagian lunas dengan gading-gading serta papan lambung dilakukan dengan presisi agar kapal kembali kokoh, seperti terlihat pada Gambar 9. Setelah itu, dilakukan pelapisan anti-fouling atau bahan pengawet kayu untuk mencegah kerusakan di masa depan. Dengan penerapan metode perbaikan yang tepat, lunas kapal kayu dapat kembali berfungsi secara optimal. Tidak hanya memperpanjang usia pakai kapal, tetapi juga menjaga keselamatan pelayaran serta meningkatkan nilai ekonomis kapal tersebut. Perawatan berkala terhadap lunas juga penting dilakukan agar kerusakan dapat dideteksi sejak dini sehingga biaya perbaikan lebih ringan dan kapal tetap siap beroperasi dengan aman

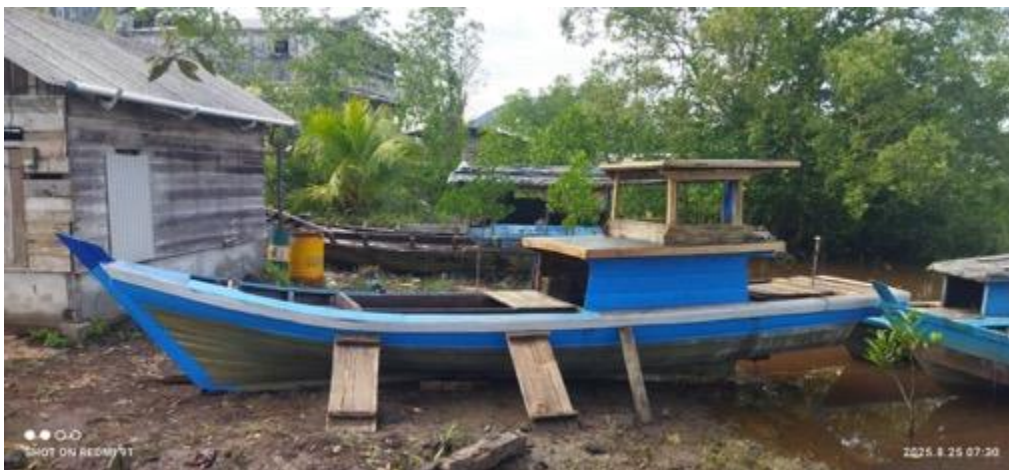
Gambar 7. Hasil finishing kapal nelayan Citra

*Finishing* perbaikan kapal kayu merupakan tahap akhir setelah proses penggantian atau perbaikan struktur selesai, yang bertujuan untuk melindungi kayu dari kerusakan akibat air laut, organisme perusak, serta meningkatkan kekuatan dan tampilan kapal. Tahapan finishing biasanya diawali dengan penghalusan permukaan kayu menggunakan amplas, hal ini dilakukan agar pemberian pelapisan epoxy marine grade pada sambungan maupun permukaan papan lambung menempel/lengket dengan baik. Langkah terakhir yaitu dengan memberikan cat anti minyak sehingga kapal lebih tahan lama dan terlihat indah, seperti terlihat pada Gambar 7.

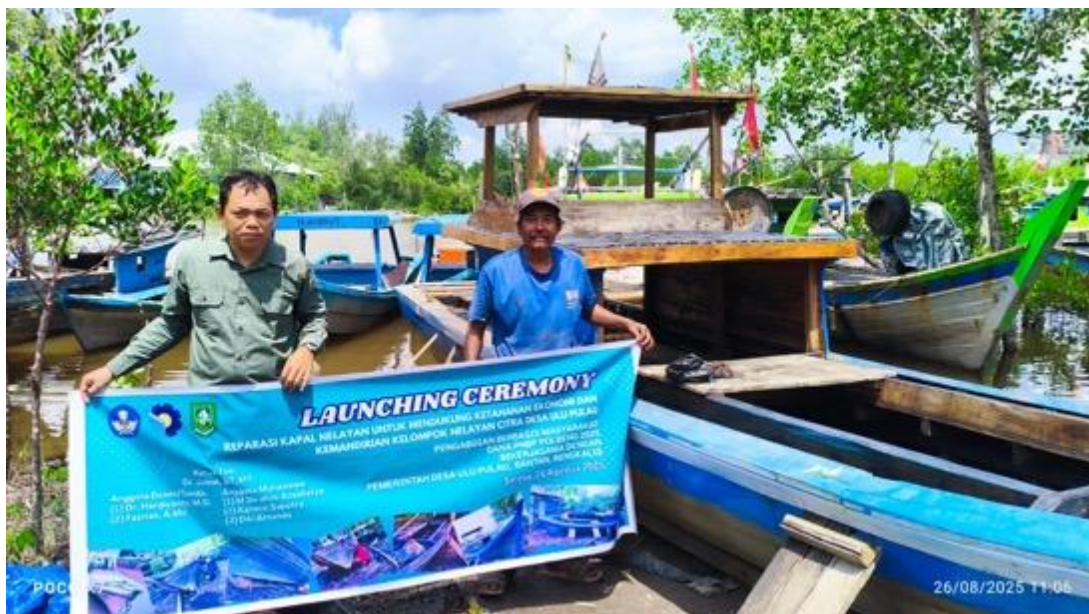
Gambar 14. Serah terima hasil reparasi ke bapak Ibrahim, pemilik kapal nelayan Citra
