# METODE PELAKSANAAN *RECTIFICATION SECANT PILE* (*LEAKAGE, BULGING, AND HONEYCOMB*) DALAM KONSTRUKSI BASEMENT METODE SEMI *TOP-DOWN*

Penelitian ini membahas metode *rectification* secant pile pada pekerjaan *basement* dengan metode semi *top-down*, yang diterapkan untuk mengatasi kerusakan yang muncul selama proses konstruksi. Observasi lapangan dilakukan untuk mengidentifikasi jenis dan distribusi kerusakan, yang meliputi rembesan air (*leakage*), pembengkakan (*bulging*), dan keropos beton (*honeycomb*). Hasil identifikasi menunjukkan bahwa *leakage* merupakan kerusakan dominan dengan persentase 56,877%, diikuti *bulging* sebesar 33,086% dan *honeycomb* sebesar 10,037%. Berdasarkan temuan tersebut, disusun alur *rectification* yang mencakup proses observasi, pencatatan kerusakan, serta pelaksanaan perbaikan sesuai karakteristik masing-masing *defect*. Perbaikan *leakage* dilakukan melalui kombinasi mortar plug dan injeksi polyurethane (PU), sementara *bulging* ditangani melalui pembobokan dan pengikisan tonjolan. *Honeycomb* diperbaiki melalui pembersihan area keropos dan aplikasi mortar perbaikan. Evaluasi hasil menunjukkan bahwa seluruh jenis perbaikan berhasil meningkatkan k

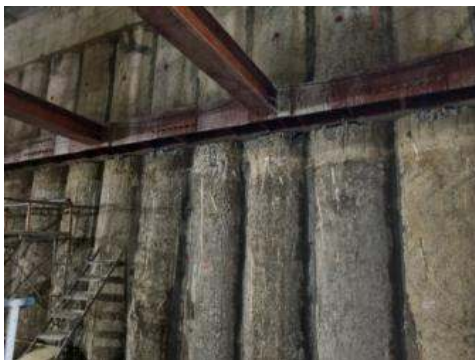
Gambar 2 Kondisi Secant Pile pada Basement

Observasi lapangan dilakukan pada dinding secant pile yang berfungsi sebagai sistem penahan tanah pada konstruksi *basement* dengan metode semi *top-down*. Pemeriksaan visual dilakukan setelah galian mencapai elevasi kerja sehingga kondisi permukaan *primary* dan *secondary pile* dapat diamati secara menyeluruh. Pada tahap ini terlihat variasi kondisi permukaan dinding, seperti ketidakraturan hasil pengeboran, variasi kualitas beton, dan indikasi awal kerusakan yang membutuhkan perbaikan. Kondisi tersebut ditunjukkan pada Gambar 2.

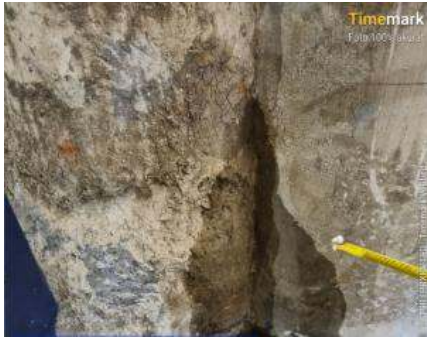
**Gambar 4** *Leakage* pada Secant Pile

*Leakage* merupakan jenis kerusakan paling dominan pada secant pile, yaitu 56.877% dari total kerusakan berdasarkan hasil identifikasi. Rembesan ini terjadi pada sambungan antara *primary* dan *secondary pile* akibat *overlap* yang tidak sempurna, mutu beton yang kurang optimal, serta tekanan air tanah yang tinggi. Kondisi ini menjadikan penanganan leakage sebagai prioritas utama dalam proses *rectification*. Bagan alir proses perbaikan leakage ditunjukkan pada Gambar 3.

Perbaikan *leakage* dilakukan pada titik rembesan yang terlihat pada permukaan dinding secant pile secara visual maupun diraba. Rembesan dapat terlihat sebagai aliran atau tetesan air yang keluar dari celah beton atau

sambungan pile. Contoh kondisi *leakage* di lapangan ditunjukkan pada Gambar 4.

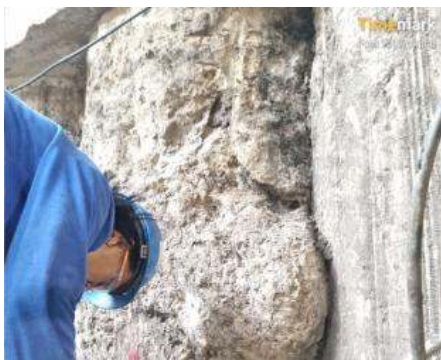
Gambar 11 Bulging pada Secant Pile

Perbaikan *bulging* ditujukan untuk mengembalikan kelurusan dinding sehingga memenuhi toleransi dan aman bagi pekerjaan lanjutan seperti pemasangan *waterproofing*. Setelah alur kerja ditetapkan, proses perbaikan dimulai dari pemeriksaan lapangan untuk mengidentifikasi apakah tonjolan termasuk kategori major atau minor. Contoh kerusakan *bulging* dapat dilihat pada Gambar 11.

Pembengkakan pada dinding secant pile (*bulging*) merupakan jenis kerusakan terbesar kedua dengan proporsi 33.086% dari total titik kerusakan berdasarkan Tabel 1. Kondisi ini muncul akibat tekanan tanah lateral, mutu beton yang tidak seragam, atau ketidaktepatan pengecoran yang menyebabkan bagian dinding menonjol keluar. Untuk memberikan gambaran umum mengenai urutan penanganannya, alur perbaikan *bulging* ditunjukkan terlebih dahulu pada Gambar 10.

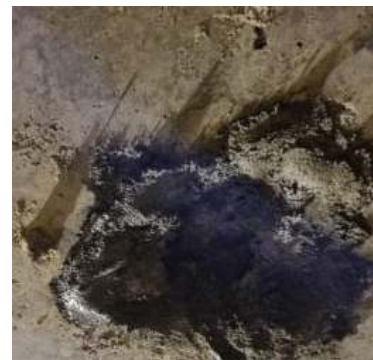
Gambar 15 *Honeycomb* pada Secant Pile

Kerusakan *honeycomb* pada dinding secant pile memiliki proporsi 10.037% dari total titik kerusakan berdasarkan hasil identifikasi lapangan. *Honeycomb* umumnya muncul sebagai rongga atau pori besar akibat beton tidak terpadatkan dengan baik saat pengecoran. Perbaikan *honeycomb* umumnya dilakukan dengan metode chipping dan recasting menggunakan mortar atau material berbasis polimer yang memiliki daya lekat tinggi serta ketahanan terhadap penetrasi air [15]. Sebelum menjelaskan tahapan perbaikannya, alur ringkas proses penanganan *honeycomb* ditampilkan terlebih dahulu pada Gambar 14.

Kerusakan *honeycomb* yang ditemukan di lapangan termasuk kategori ringan, ditandai dengan kedalaman rongga kurang dari 100 mm dan tidak memperlihatkan tulangan. Contoh kondisi ini ditunjukkan pada Gambar 15, yang memperlihatkan permukaan beton keropos sebagai indikasi utama *honeycomb*. Kondisi tersebut memerlukan perbaikan untuk mengembalikan kepadatan dan keutuhan permukaan beton sehingga dinding secant pile tetap berfungsi optimal.
