**Inovtek Polbeng: Jurnal Inovasi Teknologi Politeknik Negeri Bengkalis**  
(Bengkalis State Polytechnic Technology Innovation Journal)

**ANALISIS FENOMENA PEMBEKUAN EVAPORATOR DAN KOMPRESOR PADA SISTEM AC SENTRAL KAPAL DENGAN KOMPRESOR SEMIHERMETIK CARLYLE 06EA599 DAN REFRIGERAN R-407C**

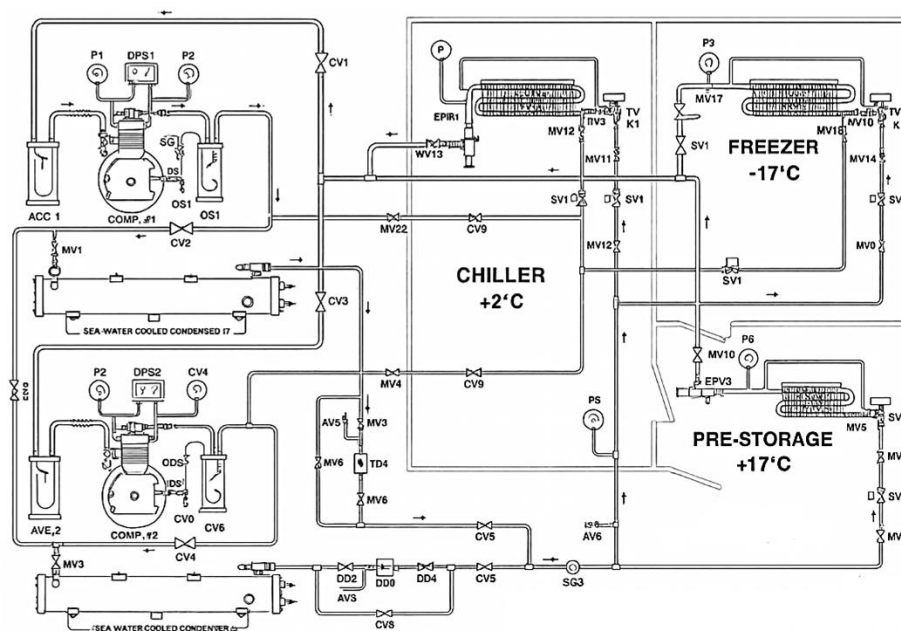
**Gambar 1.** Sistem dan komponen HVAC pada kapal [3]

Pada ruang mesin, kebutuhan udara tidak hanya berkaitan dengan kenyamanan manusia, tetapi juga terkait langsung dengan proses pembakaran pada mesin diesel sebagai penggerak utama kapal atau penghasil energi listrik. Selain itu, udara ventilasi berfungsi membantu mengangkut panas yang dilepaskan oleh mesin, boiler, generator, dan peralatan lainnya. Sistem HVAC pada kapal memikul beban termal lebih tinggi dibandingkan instalasi darat akibat lingkungan laut yang lebih ekstrem, ruang sempit, dan kontinuitas operasi mesin [2]. Ketersediaan udara segar dan sistem pendingin yang efisien merupakan syarat bagi keandalan kapal secara keseluruhan. Sistem dan komponen HVAC pada kapal bisa dilihat pada Gambar 1.

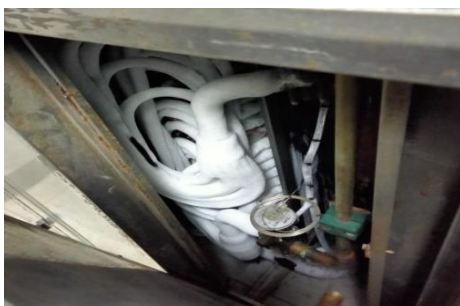
**Gambar 2.** (a) Evaporator yang mengalami Frosting, (b) Pintu AHU yang diganjal dibiarkan sedikit terbuka untuk mengurangi Frosting (Sumber: Eki)

Hasil inspeksi terhadap sistem AC sentral pada kapal tanker menunjukkan adanya anomali signifikan pada tekanan kerja, temperatur komponen, serta pola pembekuan pada evaporator dan saluran hisap kompresor. Tekanan sisi rendah tercatat pada 3,2 bar, jauh di bawah tekanan operasi normal untuk sistem refrigerasi berbasis R-407C, yang umumnya beroperasi pada rentang 4,5–5,0 bar. Berdasarkan Pressure - Temperature Chartsesuai sesuai dengan Gambar 4 dan Tabel 1, tekanan 3,2 bar setara dengan suhu jenuh sekitar  $-2\text{ }^{\circ}\text{C}$ , yang menandakan bahwa evaporator beroperasi pada zona sub-zero. Penurunan tekanan evaporasi ini menjadi indikasi awal terjadinya ketidakseimbangan kontrol refrigeran pada siklus pendingin [6]. Suhu evaporator yang berada di bawah titik beku menyebabkan udara lembap yang melewati coil langsung mengalami kondensasi dan pembekuan, membentuk lapisan es yang semakin menebal. Evaporator dengan permukaan di bawah  $0\text{ }^{\circ}\text{C}$  akan memicu *progressive frosting*, yaitu penumpukan es yang berkembang cepat dan menghambat aliran udara. Dalam kasus ini, lapisan es tidak hanya terbentuk pada coil evaporator, tetapi menjalar hingga pipa suction dan menuju bodi kompresor.

Pembekuan evaporator seringkali disebabkan oleh hambatan aliran udara. Namun berdasarkan hasil inspeksi menunjukkan bahwa: 1) evaporator telah dibersihkan, 2) filter udara baru dipasang, 3) blower berfungsi dengan kecepatan normal, maka hambatan aliran udara bisa dikatakan bukan penyebab terjadinya pembekuan evaporator. *Frosting* akibat aliran udara buruk hanya terjadi bila kapasitas aliran udara turun lebih dari 30% [9]. Dalam kasus ini, aliran udara berada dalam kondisi optimal. Maka, dapat dipastikan bahwa penyebab pembekuan bukan terletak pada sisi *airflow*, melainkan berasal dari ketidakstabilan refrigeran.

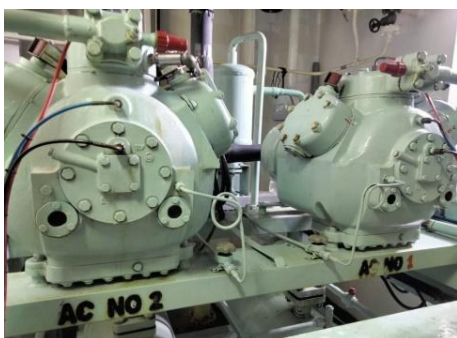
**Gambar 3** (a) Kompresor untuk melayani AC di seluruh ruang di kapal, dalam kondisi normal tidak mengalami *Frosting*, (b) . Penggantian Filter Evaporator (sumber: Eki)

Permasalahan *frosting* pada sistem pendingin kapal dapat memiliki akar penyebab beragam. Salah satu penyebab yang paling krusial adalah fenomena *liquid floodback*, yakni masuknya refrigeran dalam fase cair menuju sisi hisap kompresor. *Floodback* adalah salah satu kondisi paling merusak dalam sistem refrigerasi, karena refrigeran cair dapat mengencerkan oli pelumas kompresor, merusak pelat katup, dan mengakibatkan keausan mekanis premature [7]. Lebih jauh, *floodback* menurunkan temperatur saluran hisap secara ekstrem sehingga mempercepat terbentuknya lapisan es yang meluas pada pipa dan badan kompresor, sebuah gejala yang juga ditemukan pada kasus AC kapal, sebagaimana bisa dilihat pada Gambar 2(a). Pada kondisi lebih lanjut, kompresor yang tadinya normal seperti terlihat pada Gambar 3 (a), kemudian terkena dampak tertutup bunga es, seperti pada Gambar 3 (b).

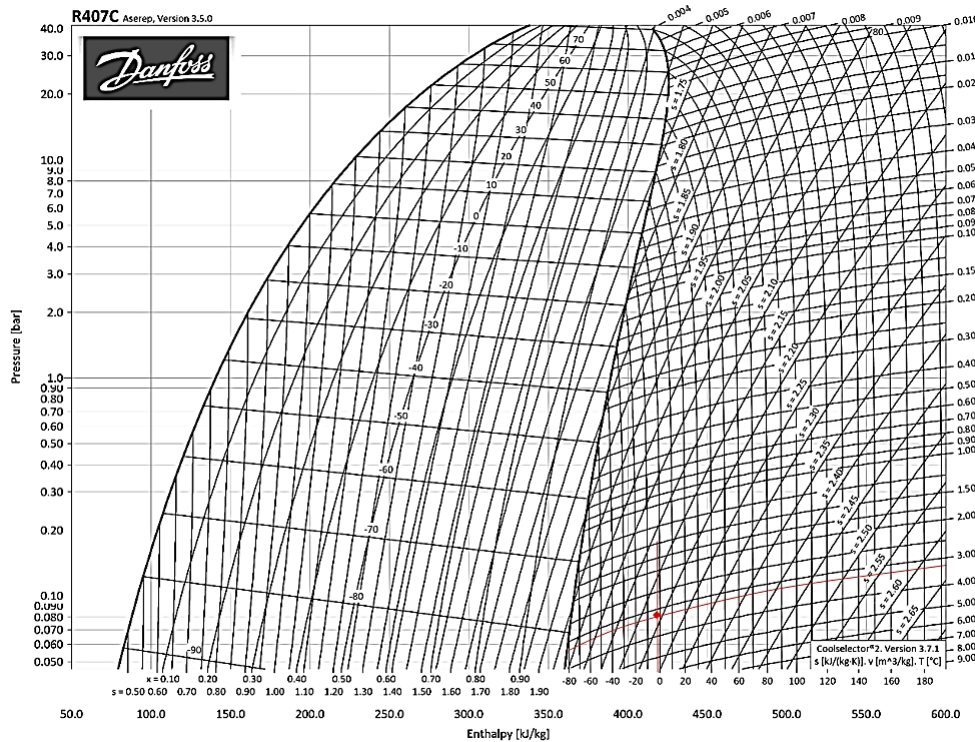
Gambar 4. Diagram P-h R-407C [11]

Analisis termodinamika dilakukan dengan membandingkan tekanan hisap aktual dengan nilai suhu jenuh berdasarkan Pressure–Temperature Chart untuk R-407C. Perhitungan *superheat* digunakan untuk menilai apakah refrigeran yang masuk ke kompresor berada dalam kondisi uap jenuh. Nilai *superheat* ideal untuk aplikasi AC komersial berkisar antara 6–10 K. Apabila *superheat* mendekati 0 K, maka terdapat risiko aliran balik refrigeran cair menuju kompresor, yang dapat memicu kerusakan mekanis serius [5]. Nilai *subcooling* juga diperhatikan untuk mengidentifikasi kemungkinan *overcharge* refrigeran. Nilai *subcooling* yang terlalu tinggi sering menunjukkan bahwa refrigeran cair menumpuk di kondensor dan mengganggu distribusi fase di evaporator. Sistem yang menggunakan R-407C sangat sensitif terhadap kondisi pengisian berlebih karena refrigeran ini memiliki *temperature glide* yang besar [8].
