Inovtek Polbeng: Jurnal Inovasi Teknologi Politeknik Negeri Bengkalis
(Bengkalis State Polytechnic Technology Innovation Journal)

EVALUASI CACAT PERMUKAAN SAMBUNGAN LAS SMAW PADA POSISI 1F, 2F, 4F, DAN 5F MENGGUNAKAN LIQUID PENETRANT TEST BERDASARKAN STANDAR ASME SECTION V

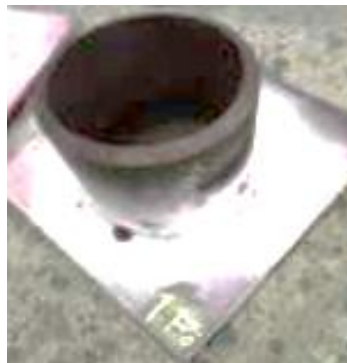
Gambar 1. Hasil *Penetrant test* Tee joint 1F

Hasil pengujian *penetrant* pada sambungan las posisi 1F menunjukkan adanya indikasi ketidaksempurnaan permukaan berupa *undercut* dengan panjang 4 mm, kedalaman 2 mm, dan lebar 2 mm. Indikasi tersebut terdeteksi pada bagian tepi jalur las, sebagaimana ditunjukkan pada Gambar 1. Meskipun demikian, berdasarkan *acceptance criteria* ASME Section IX yang mengacu pada ASME Section V article 6, ukuran indikasi yang ditemukan masih berada dalam rentang batas yang diperbolehkan. Dengan demikian, sambungan las posisi 1F dinyatakan memenuhi persyaratan (*acceptable*) sesuai standar yang berlaku.

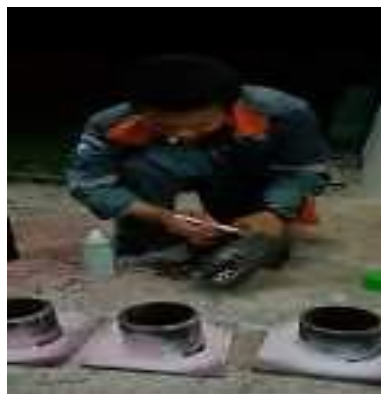
Gambar 2. Hasil *Penetrant test* Tee joint 2F

Selanjutnya, hasil pemeriksaan menggunakan metode *penetrant test* pada sambungan las posisi 2F menunjukkan adanya indikasi *spatter* pada permukaan las dengan ukuran lebar 2 mm dan tinggi 2 mm. Indikasi tersebut dapat dilihat pada Gambar 2. Berdasarkan *acceptance criteria* ASME Section IX yang merujuk pada ASME Section V article 6, *spatter* tidak dikategorikan sebagai cacat kritis yang dapat menyebabkan penolakan, selama tidak mempengaruhi kualitas serta integritas sambungan las. Oleh karena itu, sambungan las posisi 2F dinyatakan diterima (*acceptable*) sesuai standar yang digunakan.

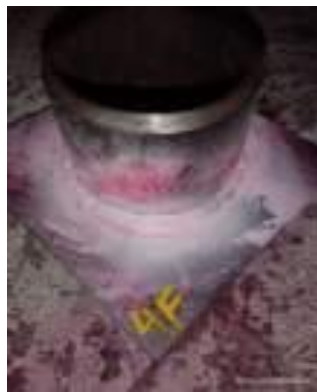
Gambar 3. Hasil *Penetrant test Tee joint 4F*

Pada hasil pengujian *penetrant test* sambungan las posisi 4F, ditemukan beberapa indikasi cacat permukaan. Cacat berupa *undercut* terdeteksi pada jarak 2 cm dari titik nol dengan ukuran panjang 2 mm, kedalaman 1 mm, dan lebar 1 mm. Selain itu, terdapat *underfill* pada jarak 10 cm dari titik nol dengan dimensi panjang 2 mm, kedalaman 2 mm, dan lebar 1 mm. Pada lokasi yang sama juga ditemukan indikasi *incomplete fusion* dengan ukuran panjang 3 mm, kedalaman 3 mm, dan lebar 1 mm. Seluruh indikasi tersebut ditampilkan pada Gambar 3. Berdasarkan evaluasi mengacu pada *acceptance criteria ASME Section IX* yang merujuk *ASME Section V article 6*, ketiga jenis indikasi tersebut *undercut*, *underfill*, dan *incomplete fusion* telah melebihi batas penerimaan yang ditetapkan untuk cacat permukaan sambungan las. Oleh karena itu, sambungan las posisi 4F dinyatakan tidak memenuhi syarat (*reject*) dan perlu dilakukan perbaikan (*repair*) sebelum dapat digunakan sesuai standar.

Sebaliknya, pada sambungan las posisi 4F ditemukan beberapa jenis indikasi cacat sekaligus, yaitu *undercut*, *underfill*, dan *incomplete fusion*, yang berdasarkan evaluasi telah melebihi batas penerimaan standar ASME yang digunakan. Terutama adanya *incomplete fusion* yang secara umum dikategorikan sebagai cacat kritis, menyebabkan sambungan las tersebut dinyatakan tidak memenuhi syarat (*reject*) dan harus dilakukan perbaikan (*repair*) sebelum dapat digunakan. Secara keseluruhan, hasil pengujian menunjukkan bahwa penentuan kelayakan sambungan las sangat bergantung pada jenis, ukuran, dan lokasi cacat, serta mengacu pada standar ASME yang berlaku, di mana cacat kritis seperti retak, *incomplete fusion*, dan *incomplete penetration* selalu menjadi faktor penolakan utama tanpa mempertimbangkan ukuran.

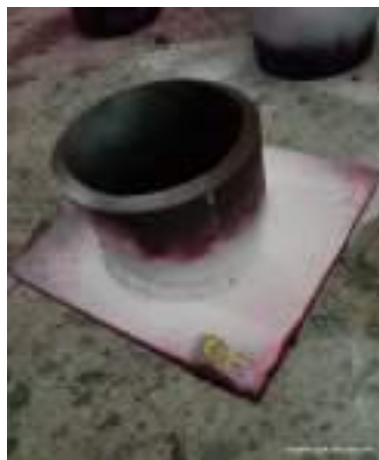
Gambar 4. Hasil *Penetrant test Tee joint 5F*

Pada pengujian *penetrant test* lainnya pada sambungan las posisi 5F, juga ditemukan beberapa indikasi *undercut* pada beberapa lokasi. Indikasi pertama berada pada jarak 2 cm dari titik nol dengan ukuran panjang 3 mm, kedalaman 2 mm, dan lebar 1 mm. Indikasi kedua terletak pada jarak 8 cm dari titik nol dengan ukuran panjang 2 mm, kedalaman 2 mm, dan lebar 1 mm. Indikasi ketiga ditemukan pada jarak 18 cm dari titik nol dengan dimensi yang sama, yaitu panjang 2 mm, kedalaman 2 mm, dan lebar 1 mm. Seluruh temuan tersebut dapat dilihat pada Gambar 4. Namun demikian, berdasarkan *acceptance criteria ASME Section IX* yang mengacu pada *ASME Section V article 6*, indikasi *undercut* yang terdeteksi masih berada dalam batas yang diizinkan untuk tujuan kualifikasi sambungan las. Dengan demikian, sambungan las posisi 5F dinyatakan memenuhi persyaratan (*acceptable*) dan tidak memerlukan tindakan perbaikan.
