**Inovtek Polbeng: Jurnal Inovasi Teknologi Politeknik Negeri Bengkalis**  
(Bengkalis State Polytechnic Technology Innovation Journal)

## **ANALISIS DEFLECTION SHAFT PROPELLER TB FAREL 11 DI PT. DUTABAHARI MENARA LINE DOCK YAD**

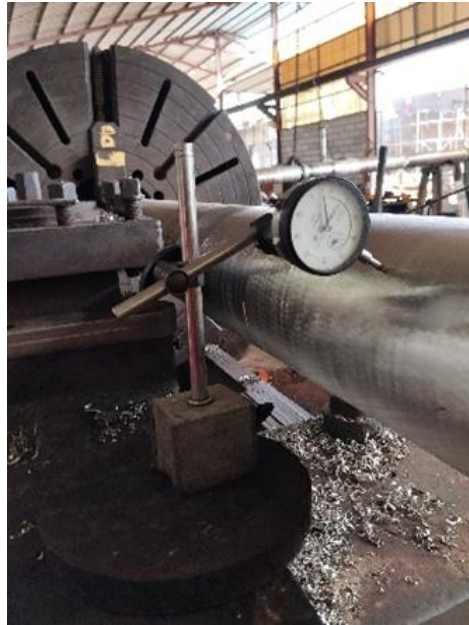
**Gambar 1.** Shaft *propeller* kapal TB. Farel 11  
(sumber: dokumentasi pribadi)

Ini menunjukkan bahwa kedudukan poros dan mesin induk harus sejajar dan tepat agar transmisi putaran pada poros *propeller* dapat memaksimalkan kinerja poros berputar. Panas dan faktor lainnya dapat menyebabkan poros *propeller* membengkok atau melengkung. Lendutan pada poros dapat merusak gear box mesin induk, flange kopling poros, dan kerusakan pada poros itu sendiri jika dibiarkan.

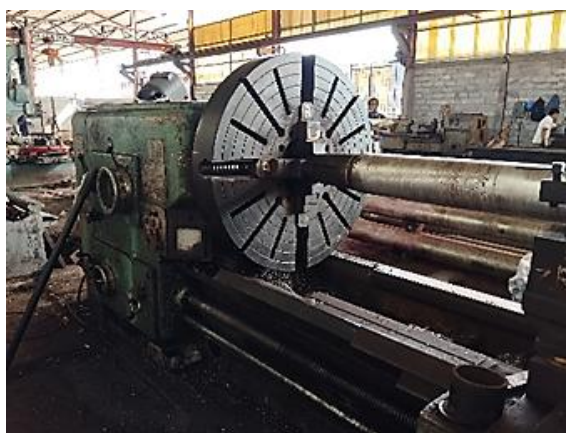
**Gambar 2.** Mesin Bubut  
(Sumber: dokumentasi pribadi)

Mesin bubut biasanya digunakan untuk membuat berbagai bentuk benda kerja seperti bola, silinder, kerucut, dan bentuk kompleks lainnya. Mesin bubut dapat digunakan untuk memotong benda kerja dengan presisi tinggi, menghilangkan bagian yang tidak diinginkan, dan menghasilkan permukaan yang halus. Mesin bubut dapat digunakan untuk menghaluskan permukaan benda kerja, menghilangkan goresan, dan meningkatkan kualitas permukaan.

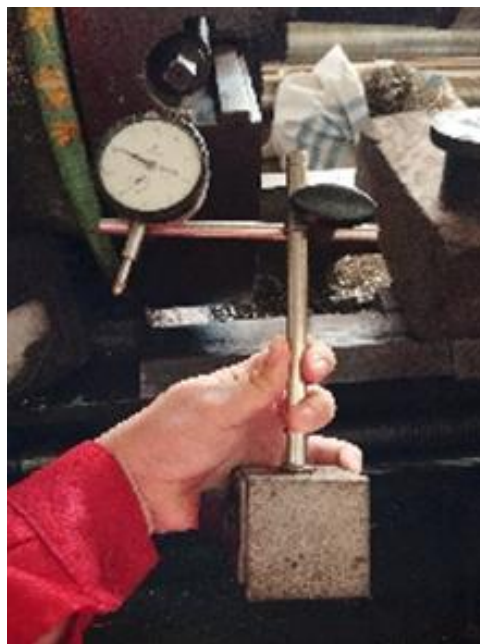
*Dial gauge*, juga disebut sebagai indikator dial, komparator mekanis, atau jam ukur, adalah alat ukur presisi yang digunakan untuk mengukur perpindahan linier dengan sangat akurat. Banyak industri, seperti pembuatan *propeller* kapal, menggunakan *dial gauge*. [15]

**Gambar 3.** *Dial Gauge*  
(Sumber: dokumentasi pribadi)

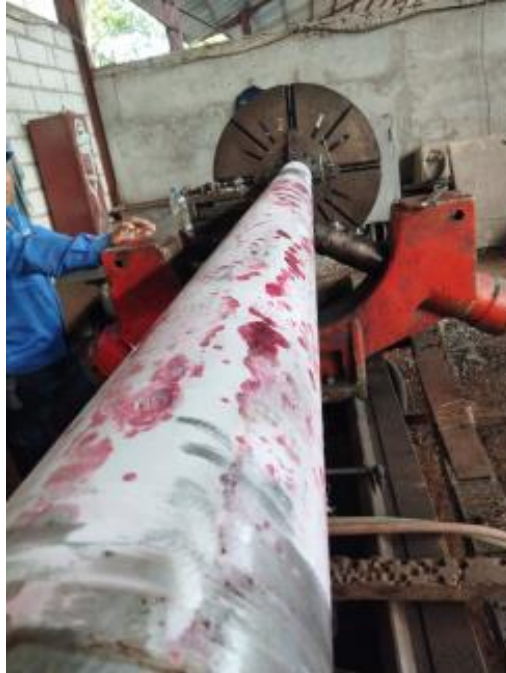
Pada poros baling-baling kapal TB. Farel 11 ditemukan bahwa adanya tidak kelurusan atau terjadi keausan pada poros baling-baling kapal yang menyebabkan kinerja pada poros menurun dan menjadi getaran yang berlebih di kapal. Hal ini disebabkan oleh kinerja kapal yang berlebihan dan kebocoran sistem kedap yang menyebabkan poros baling-baling terkikis oleh air laut. Pada titik tertentu, poros *propeller* yang mengalami kerusakan ini akan dibubut untuk mengembalikannya ke keadaan normal.

**Gambar 4.** Proses uji kelurusan pada poros baling-baling  
(Sumber: dokumentasi pribadi)

Dari pengujian kelurusan poros di peroleh data sebagai berikut yang di tampilkan dalam table 1  
Hasil uji kelurusan *shaft propeller*:

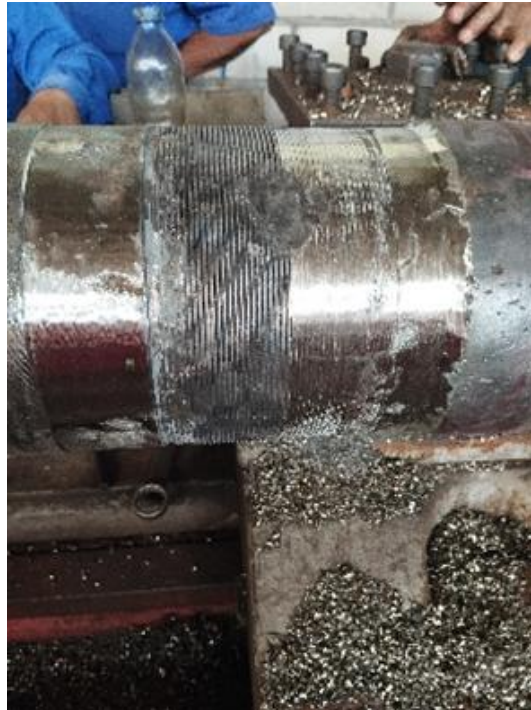
Gambar 5. Hasil dari pembubutan

Poros *propeller* yang telah dibubut akan diukur kembali dan diperiksa untuk kerataan atau kesejajaran permukaannya dengan alat ukur seperti dial gauge. Hasilnya akan menentukan apakah poros telah memenuhi batas nilai yang direncanakan atau belum. Jika tidak, poros akan dibubut kembali hingga nilai yang diharuskan tercapai.
