# PENILAIAN KONDISI STRUKTUR JEMBATAN SUNGAI BENGKALIS MENGUNAKAN METODE BRIDGE MANAJEMEN SYSTEM JALAN ANTARA KABUPATEN BENGKALIS PROVINSI RIAU

Program Studi D4 Teknik Perancangan Jalan Dan Jembatan Politeknik Negeri Bengkalis

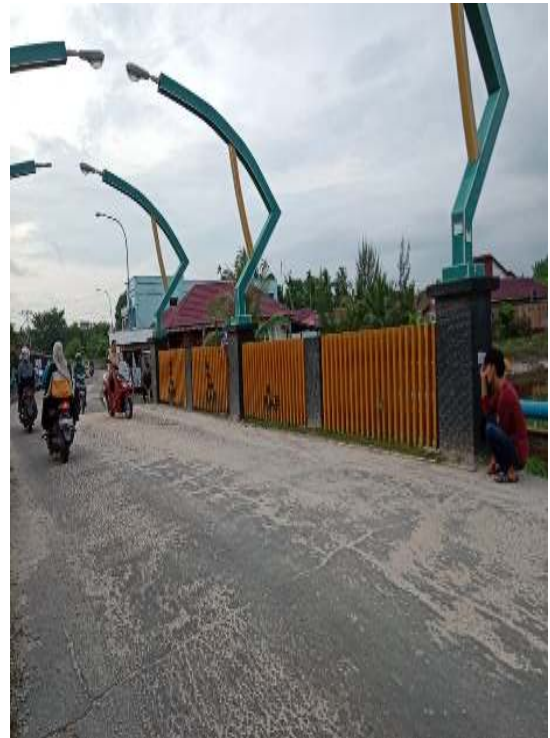
Pada bagian jembatan lapisan atas masih terlihat sangat baik dan berfungsi dengan baik.

**Gambar 1** Kondisi pada struktur lapisan atas jembatan

Berdasarkan pengujian yang telah dilakukan dari beberapa aspek yaitu pada struktur terlihat berfungsi dengan baik yang dimana hanya pada Struktur (S) terdapat nilai 1 (satu). Sehingga berdasarkan kerusakan diatas jembatan pada bagian struktur lapisan atas memiliki nilai kondisi 1 (satu) yang mana lapisan atas jembatan dalam kondisi baik

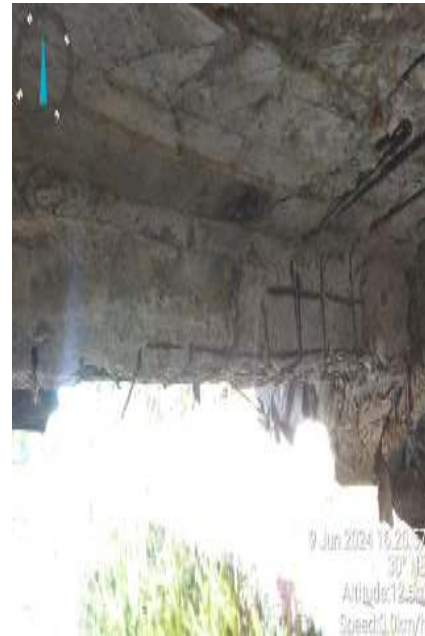
Hasil pemeriksaan secara visual yang dilakukan pada balok jembatan ditemukan adanya kerusakan yang cukup parah seperti lapisan beton yang sudah terkelupas sehingga tulangan terbuka dan korosi.

**Gambar 3** Kondisi pada balok jembatan  
Sumber : (Dokumentasi Skripsi 2024)

Berdasarkan pengujian yang telah dilakukan dari beberapa aspek yaitu pada struktur terlihat pada Struktur (S) terdapat nilai 1 (satu), sedangkan pada R (Kerusakan) terdapat nilai 1 (satu), dan pada P (Pengaruh) terdapat nilai 1, hanya terdapat 3 (tiga) nilai, pada nilai K(Pekembangan) dan F (Fungsi) menunjukkan nilai 0 (nol) pada pengujian balok jembatan ini. Sehingga berdasarkan kerusakan diatas jembatan pada bagian struktur balok memiliki nilai kondisi 3 (tiga) yang mana balok jembatan dalam kondisi rusak kritis.

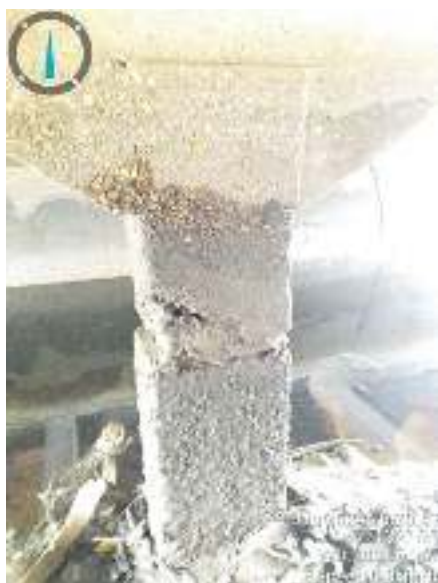
Dilihat dari hasil pengujian visual yang telah dilakukan, kondisi pada pilar jembatan terdapat kerusakan yang cukup berpengaruh pada jembatan.

**Gambar 4** Kondisi pada pilar jembatan  
Sumber : (Dokumentasi Skripsi 2024)

Berdasarkan pengujian yang telah dilakukan dari beberapa aspek yaitu pada struktur terlihat pada Struktur (S) terdapat nilai 1 (satu), sedangkan pada P (Pengaruh) terdapat nilai 1 (satu), hanya terdapat 2 (dua) nilai pada pengujian pilar jembatan ini, pada nilai R(Kerusakan), K (Perkembangan), F (Fungsi) menunjukkan nilai 0. Sehingga berdasarkan kerusakan diatas jembatan pada bagian struktur pilar memiliki nilai kondisi 2 (dua) yang mana pilar jembatan dalam kondisi rusak kritis.

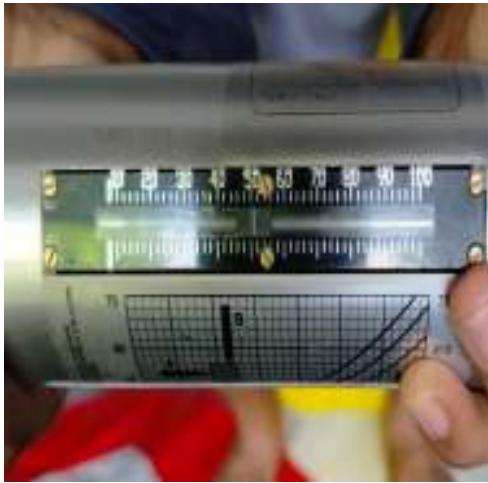
**Gambar 5** Hasil pengujian

Berdasarkan pengujian yang telah dilakukan pada struktur jembatan tepatnya pada slab jembatan didapatkan rata-rata terkoreksi alat keseluruhan didapatkan nilai sebesar 45 Mpa, nilai ini didapatkan dengan menguji sampel dengan jumlah bidang uji sebanyak 3 (tiga). Sehingga berdasarkan pengujian *hammer test* ini nilai yang didapatkan, mutu beton pada slab jembatan masih berfungsi dengan baik.

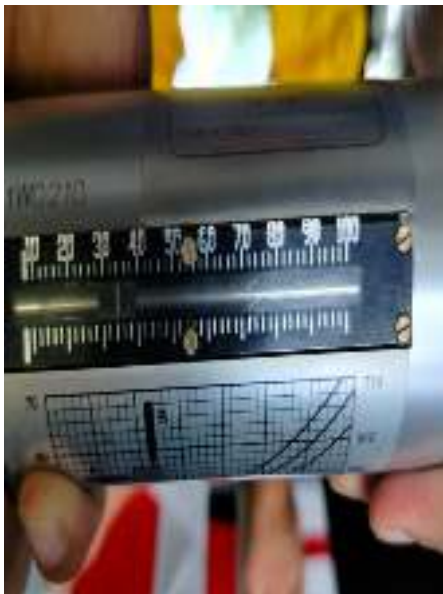
**Gambar 6** Hasil pengujian

Berdasarkan pengujian yang telah dilakukan pada struktur jembatan tepatnya pada pilar jembatan didapatkan rata-rata terkoreksi alat keseluruhan dengan cara mengkalibrasi alat didapatkan nilai sebesar 19 Mpa, nilai ini didapatkan dengan menguji sampel dengan jumlah bidang uji sebanyak 3 (tiga). Sehingga berdasarkan pengujian *hammer test* ini nilai yang didapatkan, mutu beton pada pilar jembatan masih berfungsi dengan baik.

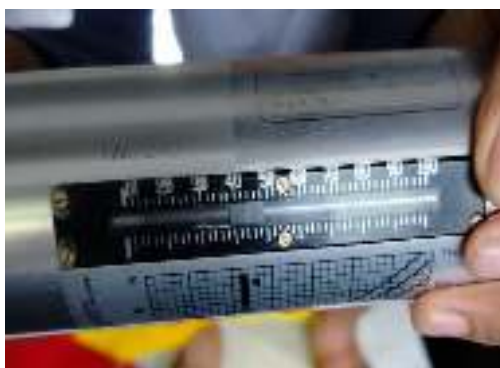
**Gambar 7** Hasil Pengujian  
Sumber : (Dokumentasi Skripsi 2024)

Berdasarkan pengujian yang telah dilakukan pada struktur jembatan tepatnya pada balok jembatan didapatkan rata-rata terkoreksi alat keseluruhan dengan cara mengkalibrasi alat

didapatkan nilai sebesar 37 Mpa, nilai ini didapatkan dengan menguji sampel dengan jumlah bidang uji sebanyak 3 (tiga). Sehingga berdasarkan pengujian hammer test ini nilai yang didapatkan, mutu beton pada balok jembatan masih berfungsi dengan baik.
